ΕΝΗΜΕΡΩΤΙΚΟ ΣΗΜΕΙΩΜΑ

Θέμα: Παρεμβάσεις αποκατάστασης λειτουργίας υδραυλικών έργων βορείου τείχους / Βόρειας Κλιτύς της Ακρόπολης Αθηνών (Α' φάση)

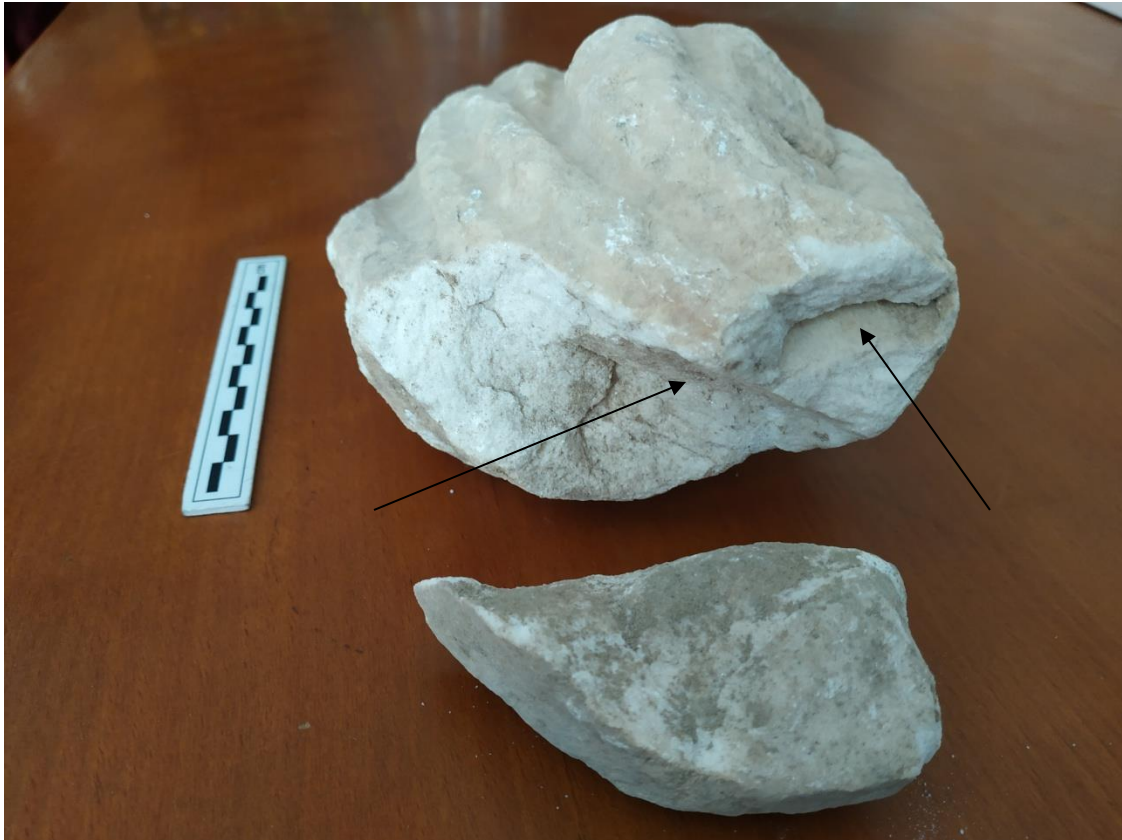
Κυρίως επιφάνεια. Πάτινα του μαρμάρου

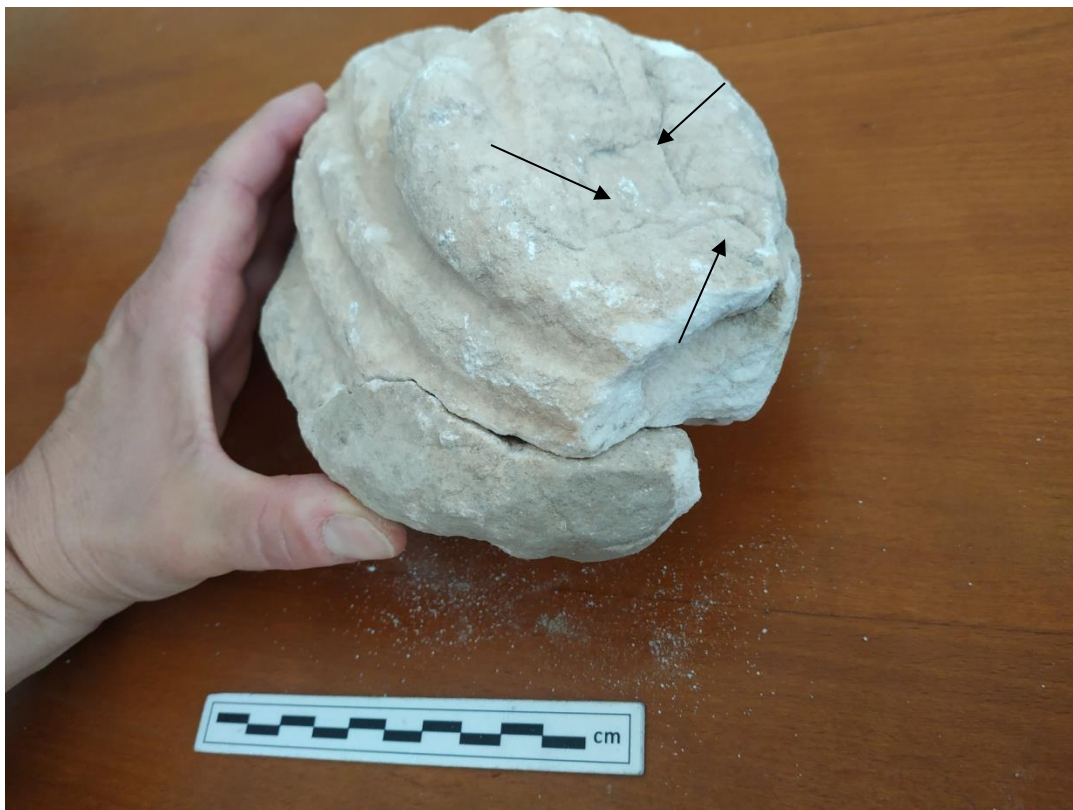
απολεπίζεται εύκολα. Η αποκόλληση του μικρού αποτμήματος προκλήθηκε από την δύναμη της πρόσκρουσης της αξίνας σε ευάλωτο σημείο ρηγμάτωσης. Η προϋπάρχουσα ρηγμάτωση (όπου και το ευάλωτο σημείο του μαρμάρου), πιστοποιείται και από το γεγονός, ότι όταν αποκολλήθηκε από την πρόσκρουση το μικρό τμήμα, φάνηκε στην εσωτερική επιφάνεια χρωματισμένη κηλίδα που προκλήθηκε από την διείσδυση του χρώματος στο προϋπάρχον μικρό ρήγμα του μαρμάρου.

ρηγματώσεις της επιφάνειας του μαρμάρου
